Het archeologisch onderzoek in het Locutorium van de abdij van Park (Heverlee)

Opdrachtgever: Building NV
vzw Abdij van 't Park

Februari 2007-september 2008

Naam site: Locutorium – Abdij van Park (Heverlee)

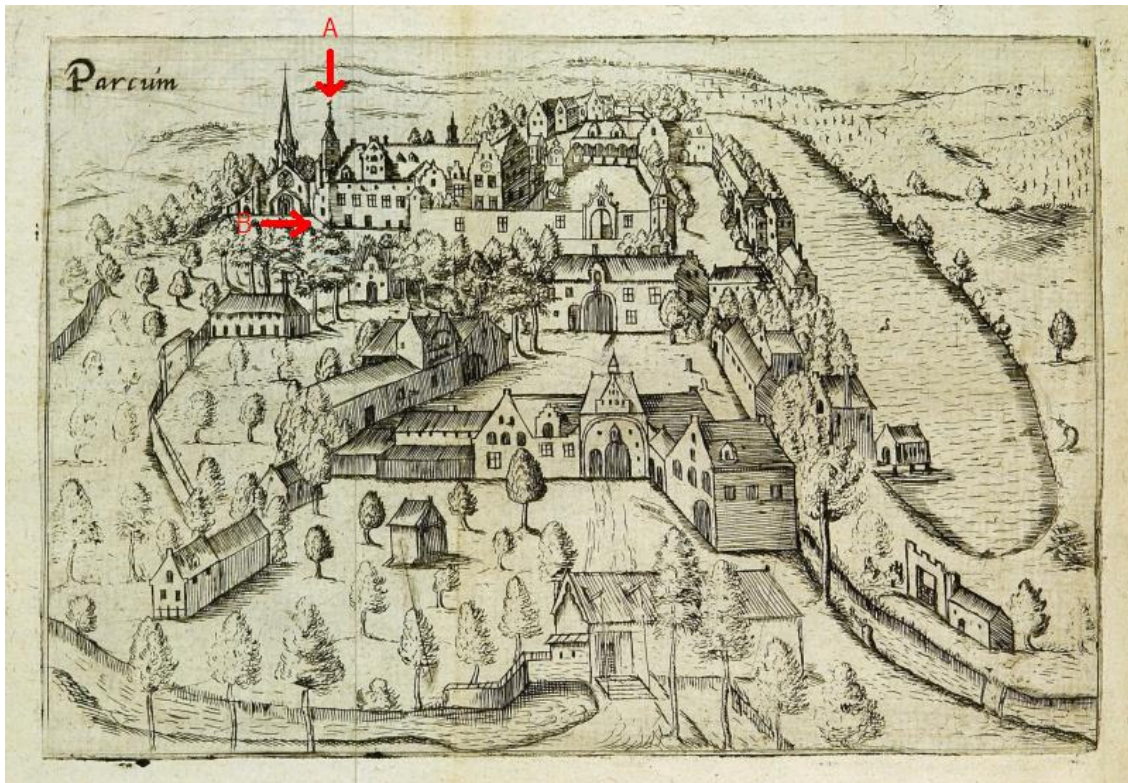
Gravure van Gramaye met aanduiding van de 15^{de} eeuwse uurwerktoren (A). De zone waar zich het huidige Locutorium bevindt is aangeduid met B.

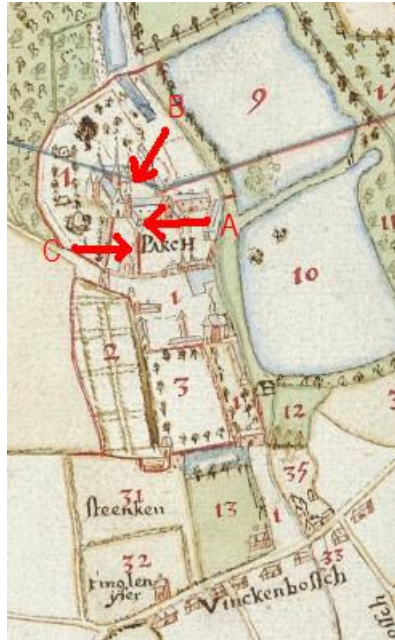
Detail van een tekening uit het kaartboek van Joris en Willem Subil. Op de tekening zijn de 17^{de} eeuwse voorloper van het Locutorium (A), de uurwerktoren (B) en een muur (C) in het verlengde van het 17^{de} eeuwse gebouw aangeduid.

Ongeveer in het verlengde van het gebouw is een muur te zien die toeloopt naar de muur tussen de Norbertuspoort en het provisorienhuis. Langs deze muur loopt een pad naar de westelijke ingang van de abdijkerk.

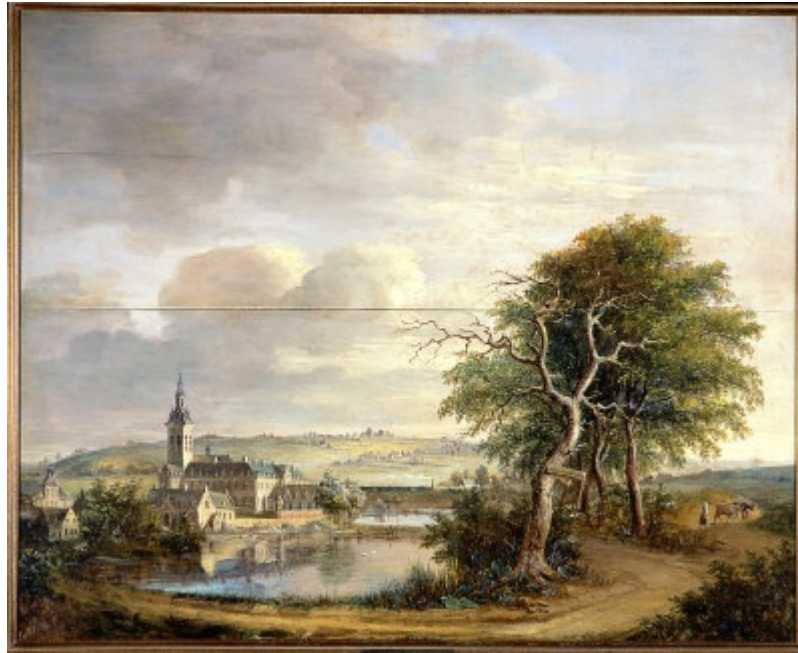
Het schilderij van Bernard Van Gobbelschroy.

Voor 1848 schilderde **Bernard Van Gobbelschroy** de Parkabdij. Op het **schilderij** is de uurwerktoren niet meer aanwezig en ook de daken van het Locutorium en de westelijke vleugel van het kloosterpand komen nu overeen met de huidige situatie.

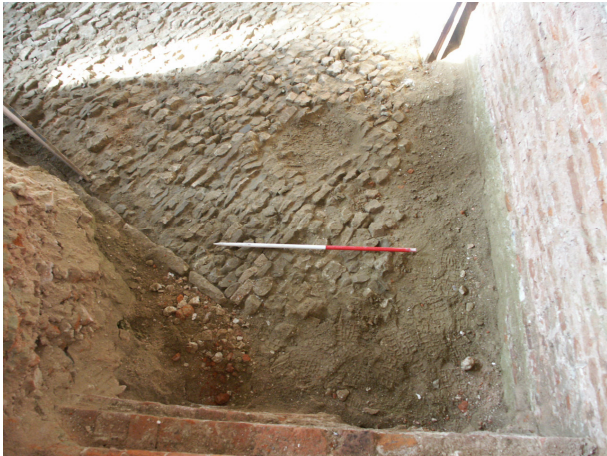
Foto 07-HEPA-292

11	muur	Fundering en opgaand muurwerk. Noordelijke buitengevel van het Locutorium (1718). Deze muur staat in verband met muur 13. Ongeveer 10 cm onder het huidige loopniveau verspringt het fundament met één steen het gebouw in.
12	muur	Opgaand muurwerk. Oostelijke binnenmuur van het westelijk perceel. Deze binnenmuur van het 18 ^{de} eeuwse Locutorium (1718) staat in verband met muur 10. Bij de restauratie omstreeks 1900 werd tegen deze muur een haard met schouw geplaatst.
13	muur	Fundering en opgaand muurwerk. Westelijke buitengevel van het Locutorium (1718). Deze muur staat in verband met muren 10 en 11. Centraal in deze muur bevindt zich een haard met schouw. Ongeveer 10 cm onder het huidige loopniveau verspringt het fundament met één steen het gebouw in.
14	laag	Geelbruine opvulling van de funderingssleuf aan de binnenkant van de noordelijke buitengevel (11) van het gebouw. Buiten een aantal baksteenfragmenten bevonden zich hierin geen vondsten.

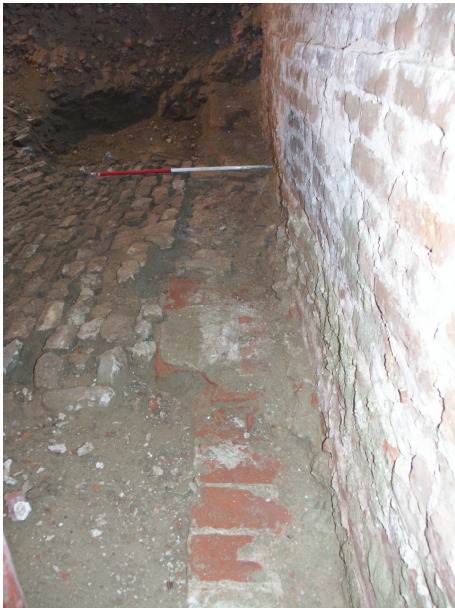
<p>Foto 07-HEPA-229</p>		
18	HFI	Twee afdrukken van natuurstenen elementen die de aanwezigheid van een poortje bevestigen in de kloostermuur (17).

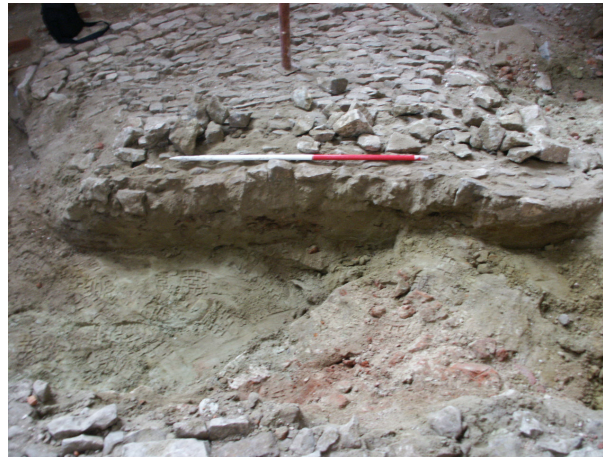
Foto 07-HEPA-299

25	laag	Geel zandbed van enkele centimeters dikte waarin de stenen van wegje 24 lagen.
26	laag	Roodbruine puinlaag met voornamelijk zand en baksteenpuin, afkomstig van de afbraak van het laat-middeleeuwse gebouw (28 t.e.m. 33).

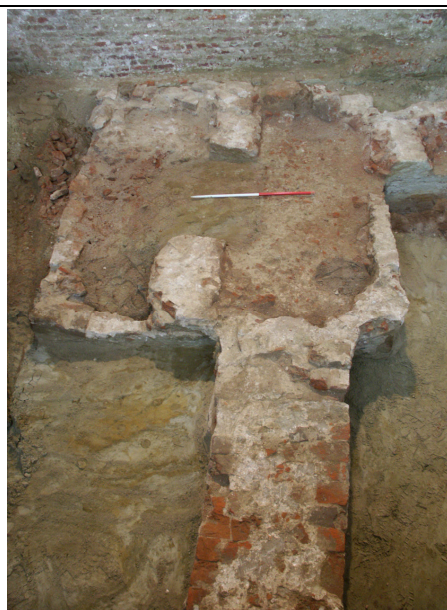
Foto 07-HEPA-331

27	HFI	Afbreken van het laat-middeleeuwse gebouw (28 t.e.m. 33) dat zich hier bevond. Na de afbraak werd het puin als laag 26 uitgespreid.
28	muur	Bakstenen westelijke muur van een laat-middeleeuws gebouw. Deze muur staat in verband met de zuidelijke muur (30) van de hoektoren. Dwars op deze muur staat de latere kloostermuur (17).

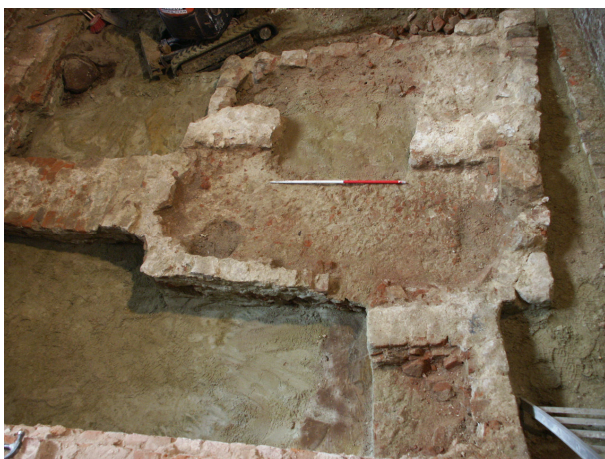
Foto 07-HEPA-319

29	muur	Bakstenen noordelijke muur van een laat-middeleeuws gebouw. Deze muur staat in verband met de oostelijke muur (31) van de hoektoren. Dwars op deze muur staat de westgevel (36-37) van de 17 ^{de} eeuwse voorganger van het Locutorium.
30	muur	Zuidelijke muur van de hoektoren van een laat-middeleeuws gebouw. Deze muur bestaat deels uit baksteen en deels uit ijzerzandsteen en Balegemse steen. Deze muur staat zowel in verband met de westelijke muur (28) van het laat-middeleeuwse gebouw als met muren 31 en 33 van de hoektoren.

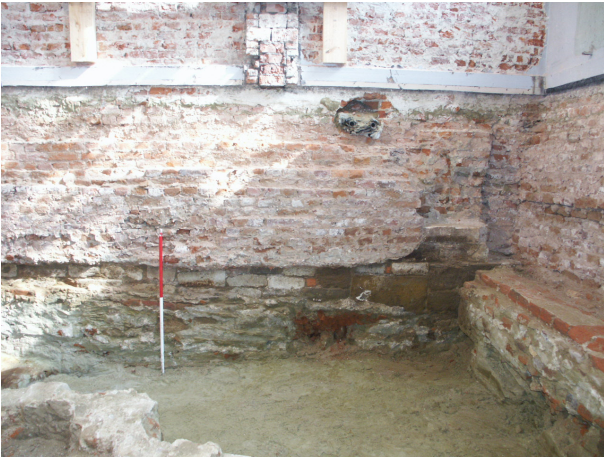
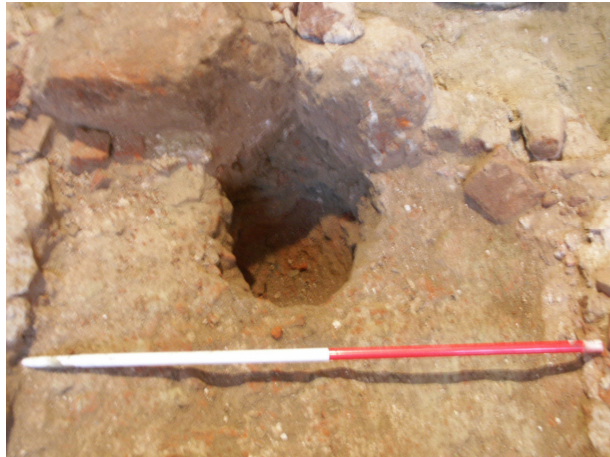
Foto 07-HEPA-345		Foto 07-HEPA-404
37	muur	Funderingsmuur in ijzerzandsteen en Balegemse steen. Het gaat om het onderste stuk fundering van de westgevel van de 17 ^{de} eeuwse voorganger van het Locutorium. Het metselwerk van dit deel van het fundament is niet zo mooi afgewerkt als het bovenliggende deel (36).

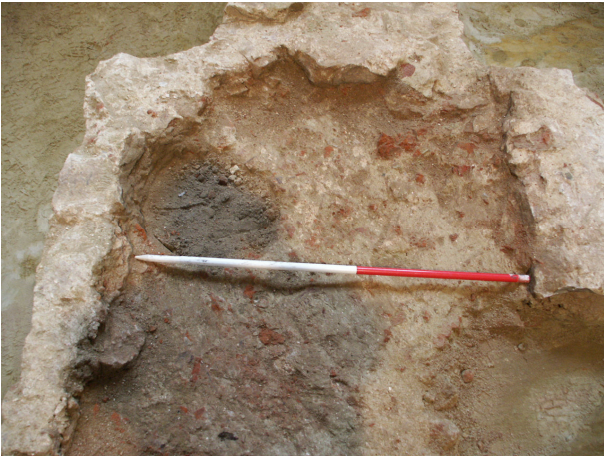
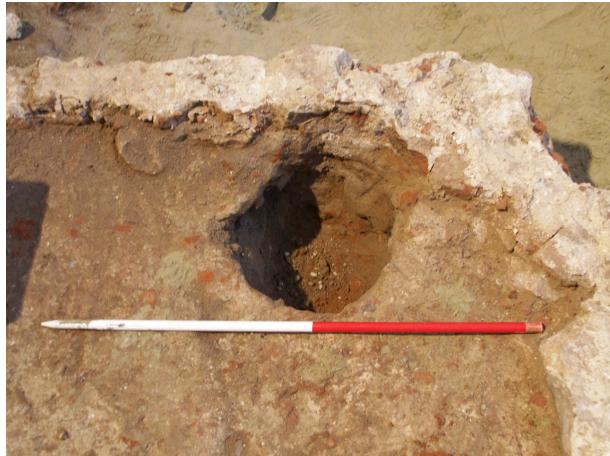
<p>Foto 07-HEPA-337</p> <p>Foto 07-HEPA-401</p>
40	VFI	Uitbreken van de uitsparing (39) in de oostelijke muur (31) van de hoektoren van het laat-middeleeuws gebouw.
41	laag	Losse bruine zandige vulling van een U-vormig gat in de oostelijke muur (31) van de hoektoren van het laat-middeleeuws gebouw. In het grondplan is de omtrek cirkelvormig. Uit de vulling werden enkele fragmenten dierlijk bot verzameld.

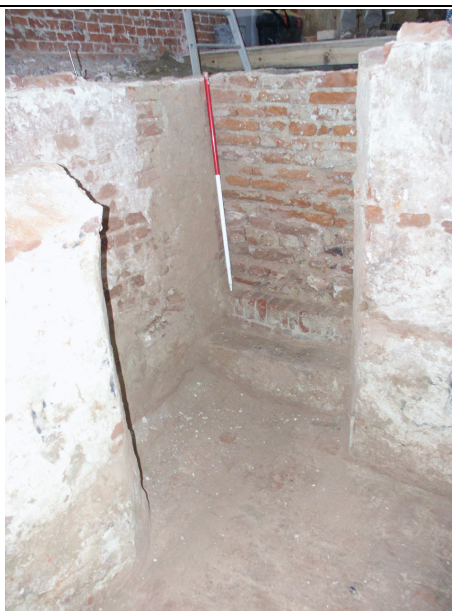
Foto 07-HEPA-527

60	HFI	Afbreken van het gewelf (59) van de kelder.
61	muur	Noordelijke gevel van het 17 ^{de} eeuwse gebouw. Voornamelijk in baksteen, maar er werd ook gebruik gemaakt van Balegemse steen (parament). Resten van de funderingssleuf zijn niet meer aangetroffen. De muur staat koud tegen de gevel van het laat-middeleeuwse gebouw (29) en aan de buitenzijde is later de noordelijke muur van het Locutorium geplaatst.
62	HFI	Afbreken van de noordelijke gevel van het 17 ^{de} eeuwse gebouw.
63	muur	Aanzet van het gewelf over de 17 ^{de} eeuwse kelder. De aanzet is geplaatst op de laat-middeleeuwse muur (29) die hierdoor hoger bewaard is gebleven in het middelste perceel. Zowel tegen het gewelf als tegen de laat-middeleeuwse muur werd een witte bepleisteren aangebracht. Na de afbraak van het gewelf (64) werd op de bewaarde aanzet de fundering (47) van muur 49 gebouwd.

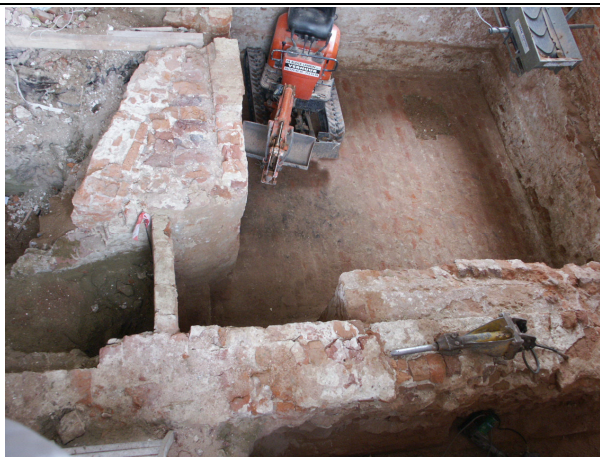
Foto 07-HEPA-539

64	HFI	Afbreken van het gewelf (63) van de kelder.
65	muur	Oostelijke keldermuur. Tegen de schuine muur van het laat-middeleeuwse gebouw werd een driehoekig muurfragment gemetseld om zo een rechte keldermuur te bekomen. Deze muur stond tegen muur 44, maar er niet mee in verband. De keldermuur was met een witte bepleistering afgewerkt.

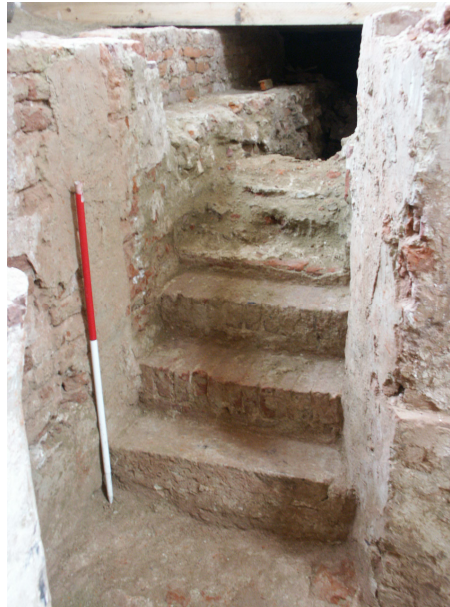
Foto 07-HEPA-560

66	VFI	Uitgraven van de fundering voor de oostelijke keldermuur (65).
67	HFI	Afbreken van de oostelijke muur (65) van de 17 ^{de} eeuwse kelder.
68	muur	Keldertrap naar de 17 ^{de} eeuwse kelder. Deze trap werd gemaakt nadat de noordelijke gevel (29) van het laat-middeleeuwse gebouw werd weggebroken. De trap en de treden zijn in bakstenen opgebouwd.

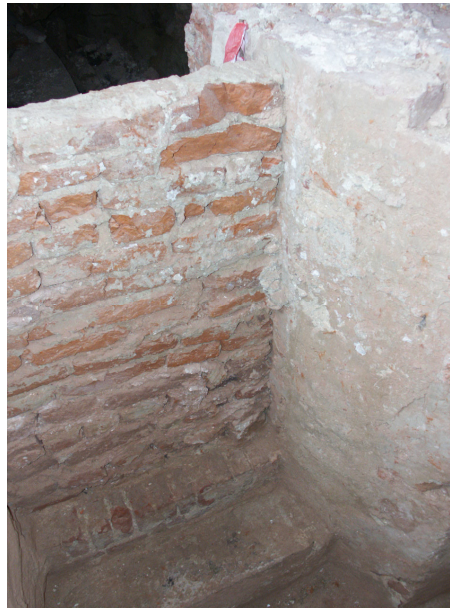
Foto 07-HEPA-549

69	HFI	Afbreken deel van de keldertrap (68).
70	muur	Op de onderste trede van de keldertrap (68) werd een één steen dikke muur gemetseld die de toegang tot de kelder blokkeerde. Aan de buitenkant van deze muur (dus niet de kant van de kelder) was een bepleistering aangebracht.

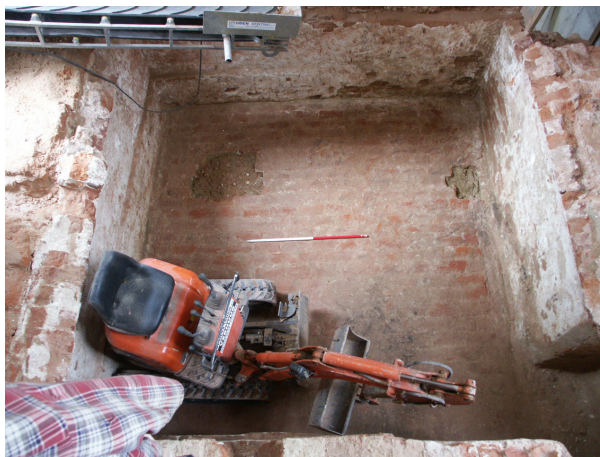
Foto 07-HEPA-517

71	HFI	Afbraak van muur 70 tot onder het huidige vloerniveau.
72	vloer	Bakstenen vloer van de 17 ^{de} eeuwse kelder. In deze vloer zijn twee zones licht verstoord door het gebruik van de graafmachine bij het leeggraven van de kelder.

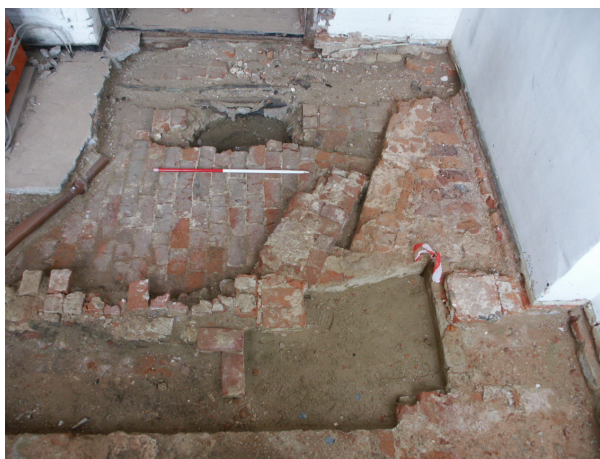
Foto 07-HEPAA-041

85	VFI	Uitgraven van een sleuf voor het aanbrengen van een riolering. Gaat deels door vloer 87, voor een deel ligt de rioleringsbuis op de bakstenen vloer.
86	laag	Rioleringsbuis met beperkte opvulling (gele zand) van de sleuf, vermoedelijk geplaatst omstreeks 1900.
87	vloer	Bakstenen vloer van het 17 ^{de} eeuwse gebouw. Grote verstoringen ten gevolge van rioleringswerken (85-86), de aanleg van verwarming (81-82) en nog een andere uitgraving (100-101).

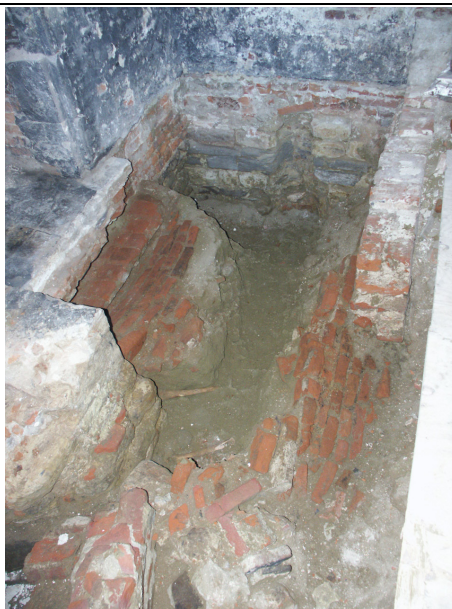
Foto 07-HEPA-208

88	laag	Geel zandbed waarin de bakstenen vloer (87) van het 17 ^{de} eeuwse gebouw werd gelegd. In dit zandbed werden een aantal menselijke beenderen aangetroffen.
89	VFI	Afgraving tot ongeveer -50 cm onder de dorpel van de buitendeur ten behoeve van het plaatsten van het zandbed (88) en de bakstenen vloer (87).
90	HFI	Buiten gebruik stellen van de beerput en opvulling met vulling 91. Het gewelf van de beerput bleef slechts deels intact. Te dateren omstreeks 1950 op basis van de vondsten.

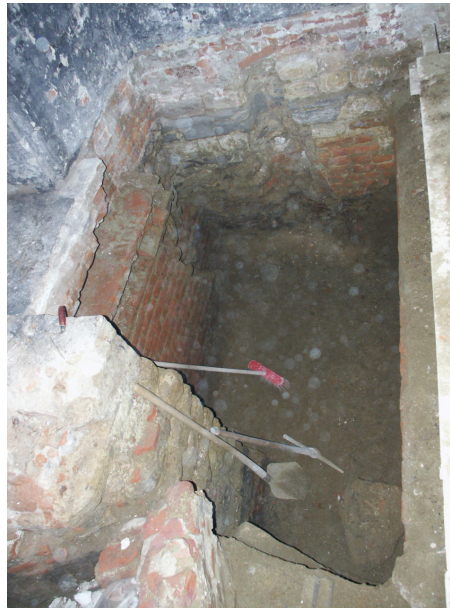
Foto 07-HEPA-213

91	laag	Gele tot roodbruine puinlaag. Opvulling van de beerput met hoofdzakelijk baksteen, zand, menselijke beenderen, dierenbeenderen en glas- en ceramiekscherven. Te dateren omstreeks 1950 op basis van de vondsten. Voorafgaandelijk werd de beerput volledig geruimd.
92	laag	Iets donkerdere laag in de beerput. Bevatte verder dezelfde materialen als in laag 91.
93	muur	Eénsteens bakstenen muurtje dat tegen de fundering van de toren werd gemetseld als wand voor de beerput.

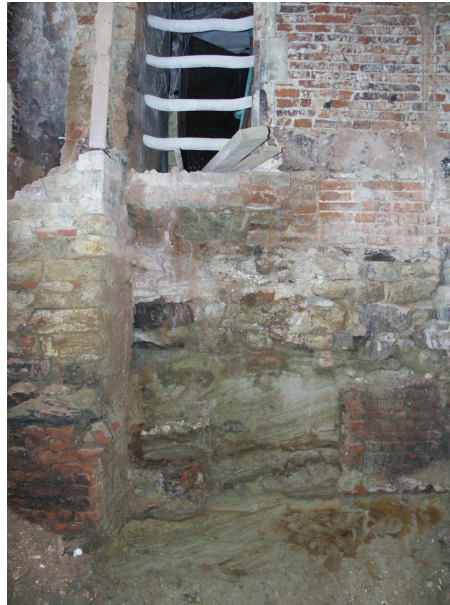
Foto 07-HEPA-607

Fundering en opgaand muurwerk van de westelijke muur van de uurwerktoren uit de tweede helft van de 15^{de} eeuw. Deze muur staat niet in verband met de noordelijke muur van de westelijke vleugel van het kloosterpand. Verondersteld wordt dat de toren in 1479 door abt Theodoor van Tuldel werd gebouwd. In deze muur werden wel een heel aantal bouwsporen teruggevonden die in relatie te brengen zijn met de verschillende gebouwen die er later werden tegenaan gebouwd.

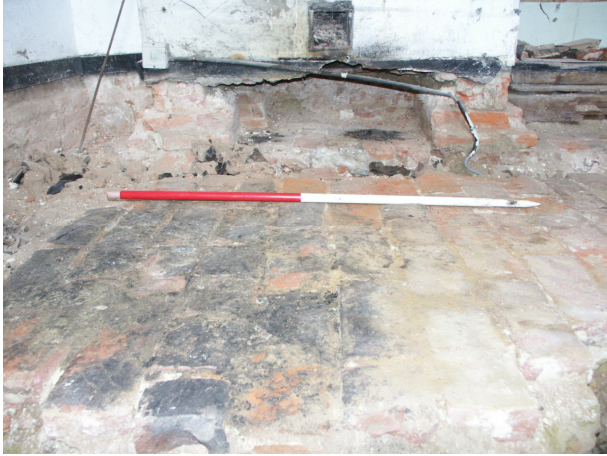
105	muur	Haardwang in baksteen. Staat niet in verband met muur 44. De haard is ingewerkt in vloer 87 van de 17 ^{de} eeuwse voorganger van het huidige gebouw.

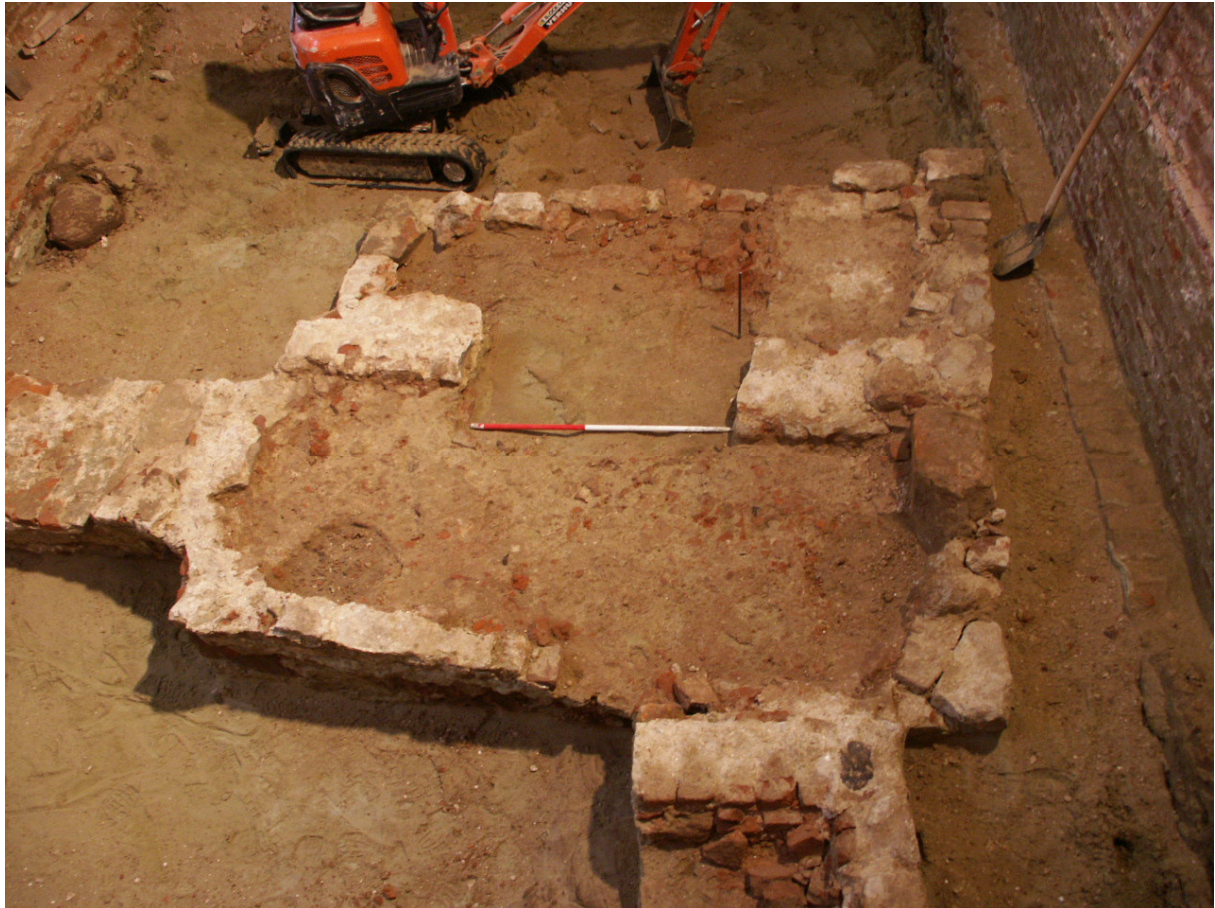
Foto 07-HEPA-398

Onmiddellijk ten zuiden van het huidige gebouw, kon het verdere verloop van de muren niet meer gevolgd worden, omdat hier in het verleden reeds een grote mazoettank in de grond was ingegraven, waarbij alle archeologische sporen waren vernietigd. Het was ook niet mogelijk een verdere (kamer)indeling van het gebouw te reconstrueren.

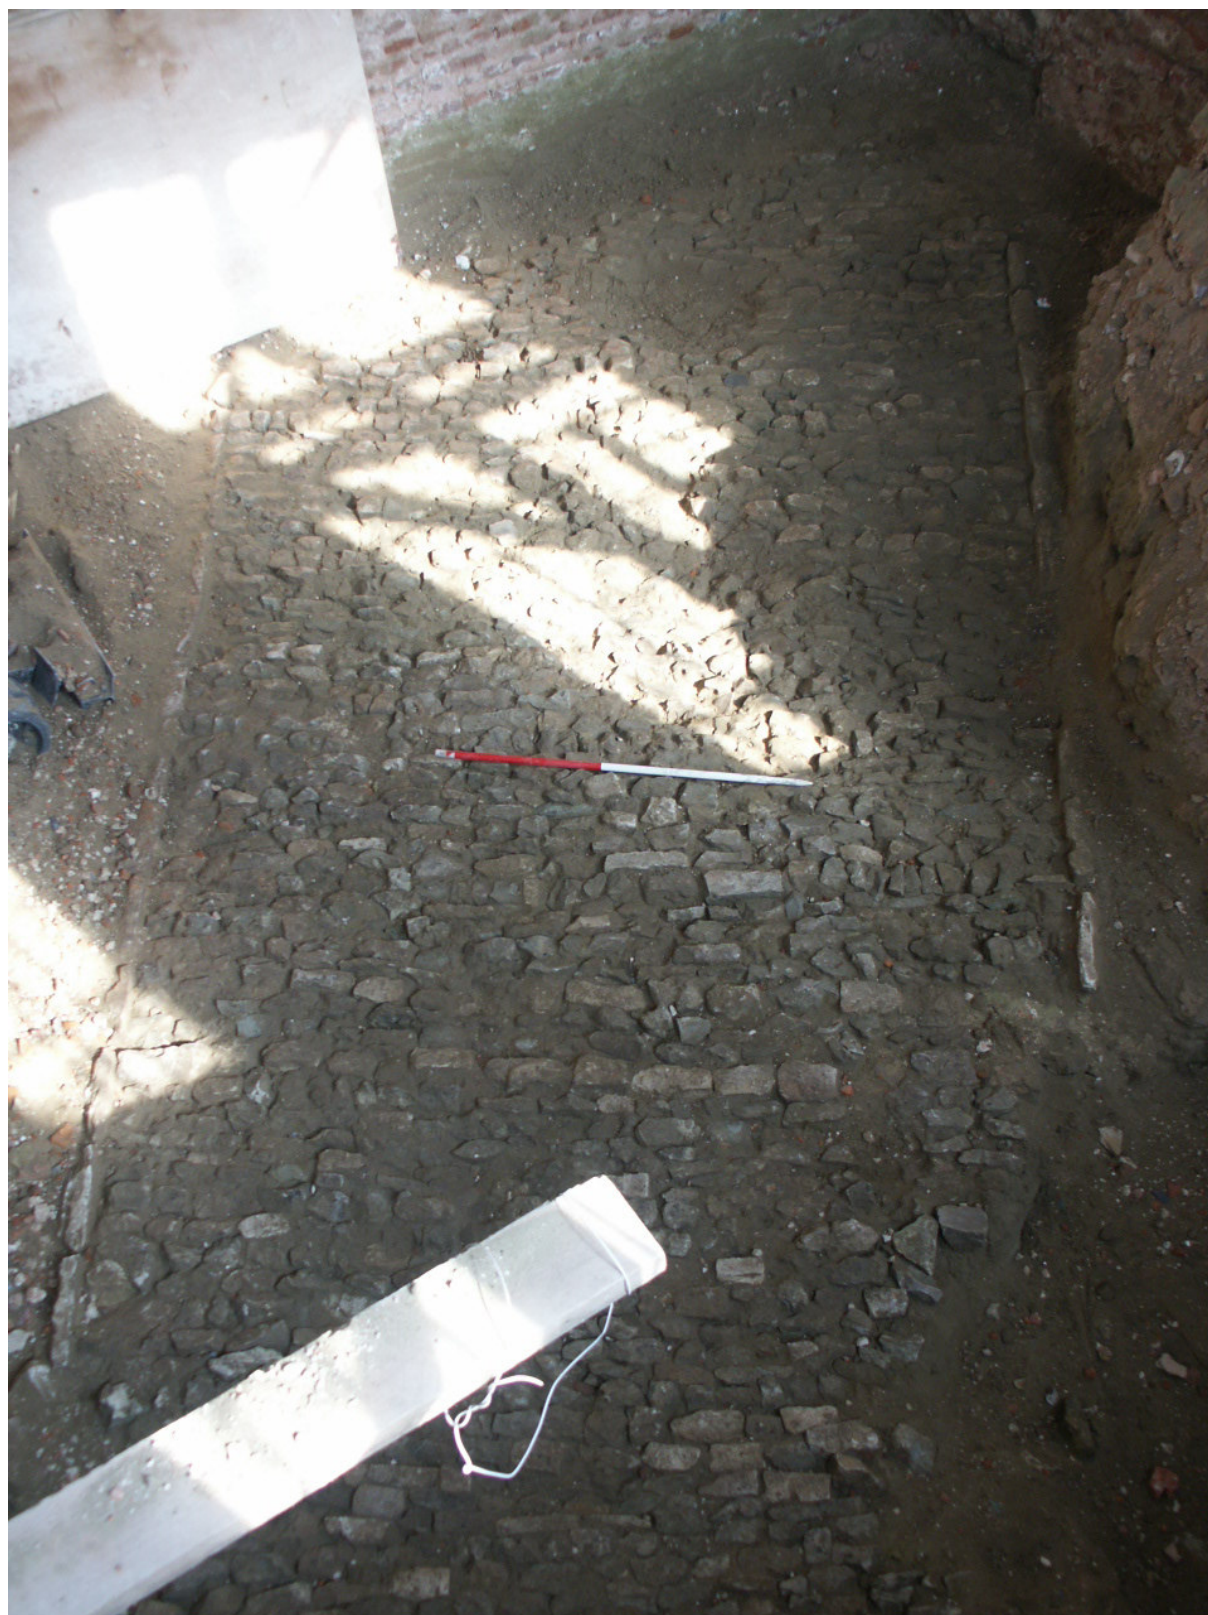
Foto 07-HEPA-280

Het gebouw uit fase 1 wordt vermoedelijk in de loop van de tweede helft van de 16^{de} eeuw afgebroken. Op de plaats ervan verschijnt een wegje (**fase 2**) in gebroken natuursteen. De afboording van het wegje bestaat uit op hun kant geplaatste kalkzandstenen tegels (bijlage 4). Gelijktijdig met het wegje is ook een kloostermuur opgetrokken, die in het verlengde ligt van de huidige kloostermuur. De iconografische bronnen zijn niet éénduidig. Op een gravure van J.B. Gramaye uit 1610 is weliswaar geen kloostermuur of pad te zien, maar staat wel een poortje afgebeeld. De eigenlijke locatie van het Locutorium zit verstopt achter bomen. De gravure van L. Vostermans uit 1649 toont geen kloostermuur, maar wel reeds de 17^{de} eeuwse voorloper van het huidige Locutorium. Op een kopie uit 1680 van een landmeterskaart uit 1617 staat naast de 17^{de} eeuwse voorloper van het huidige gebouw wel een kloostermuur.

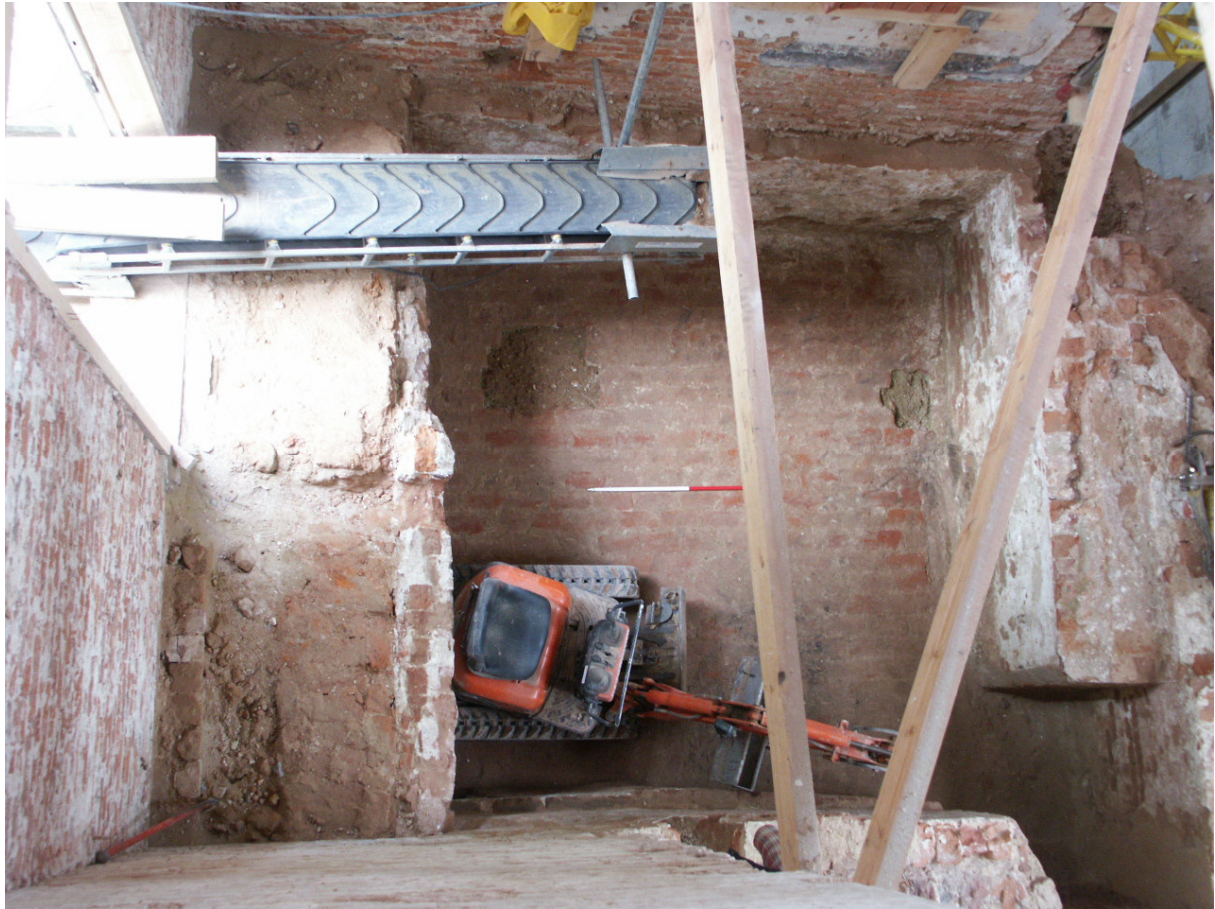
Foto 07-HEPA-505

Omdat het gebouw zich deels in de natuurlijke helling bevond, werd aan de westelijke kant een kelder gemaakt. Deze was ongeveer 3,6 m in het vierkant. De aanzet van een gewelf werd aan beide zijden nog waargenomen en in de zuidwestelijke hoek bevond zich een kelderraam. In de

kelder lag een bakstenen vloer in halfsteens verband. De kelder zelf was via een trap (bakstenen treden) bereikbaar vanuit de aanpalende kamer.

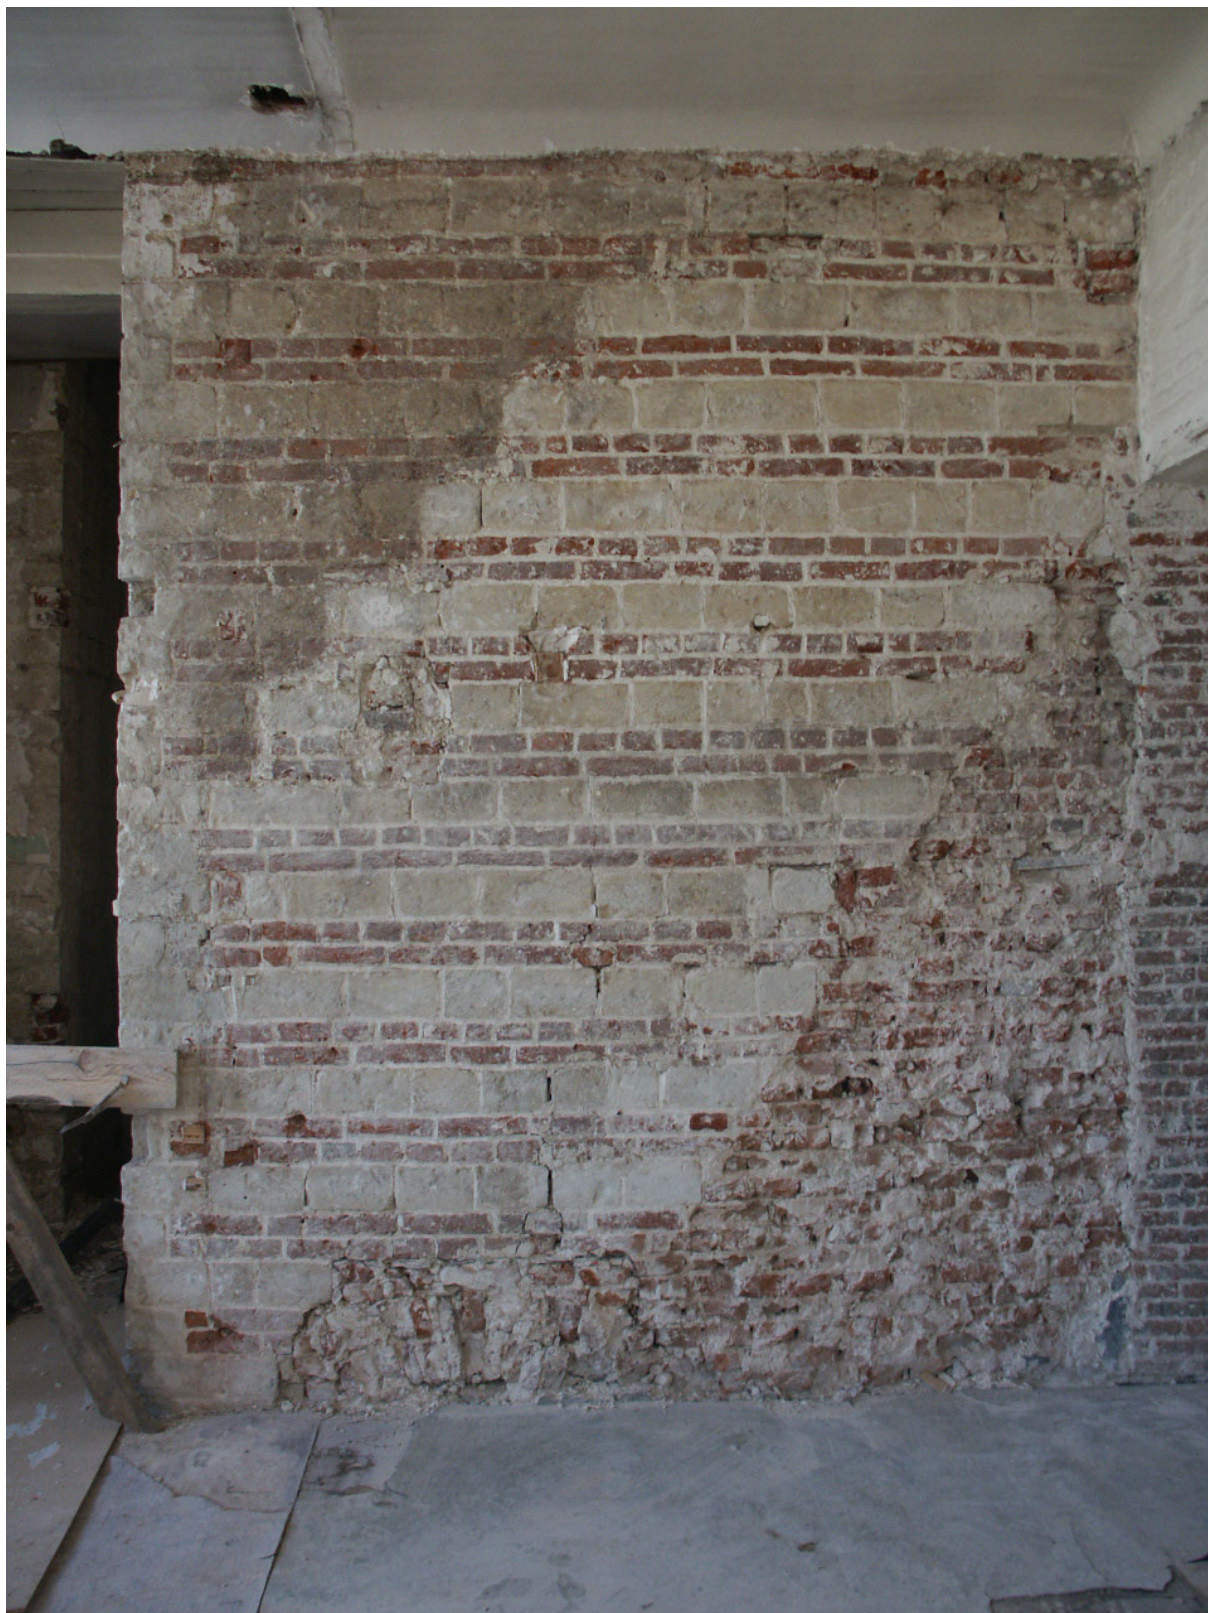
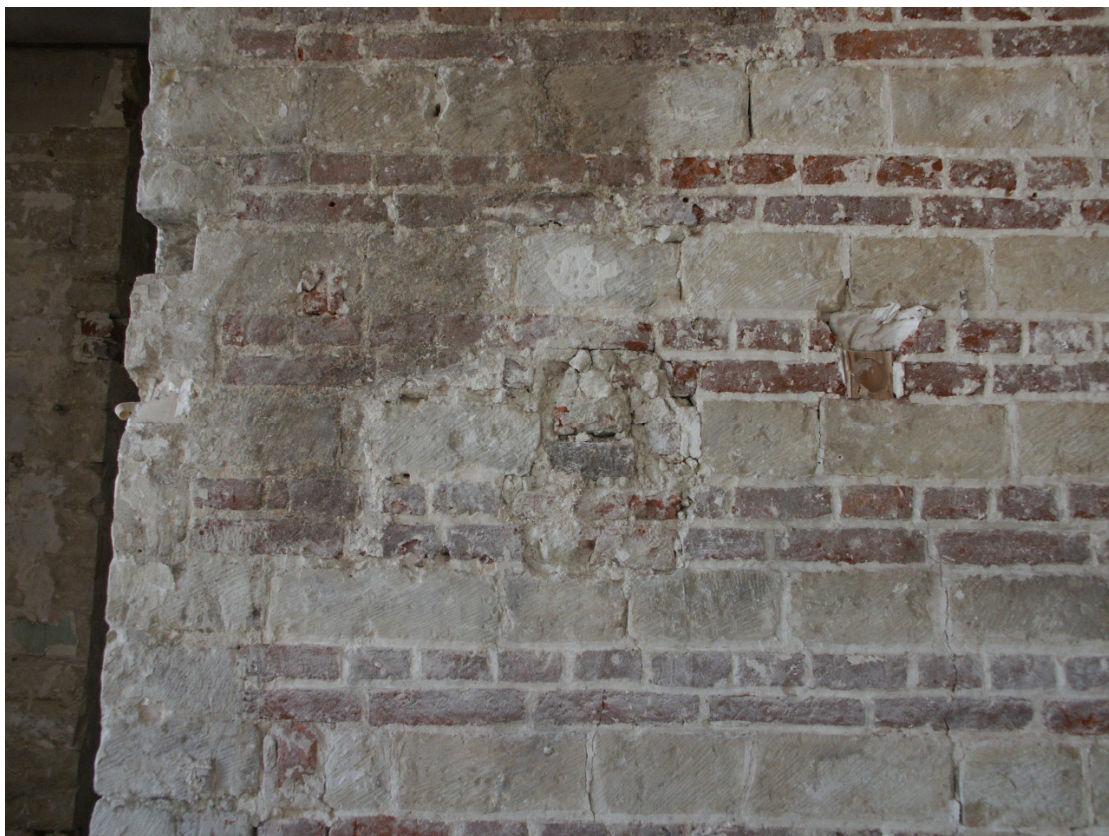
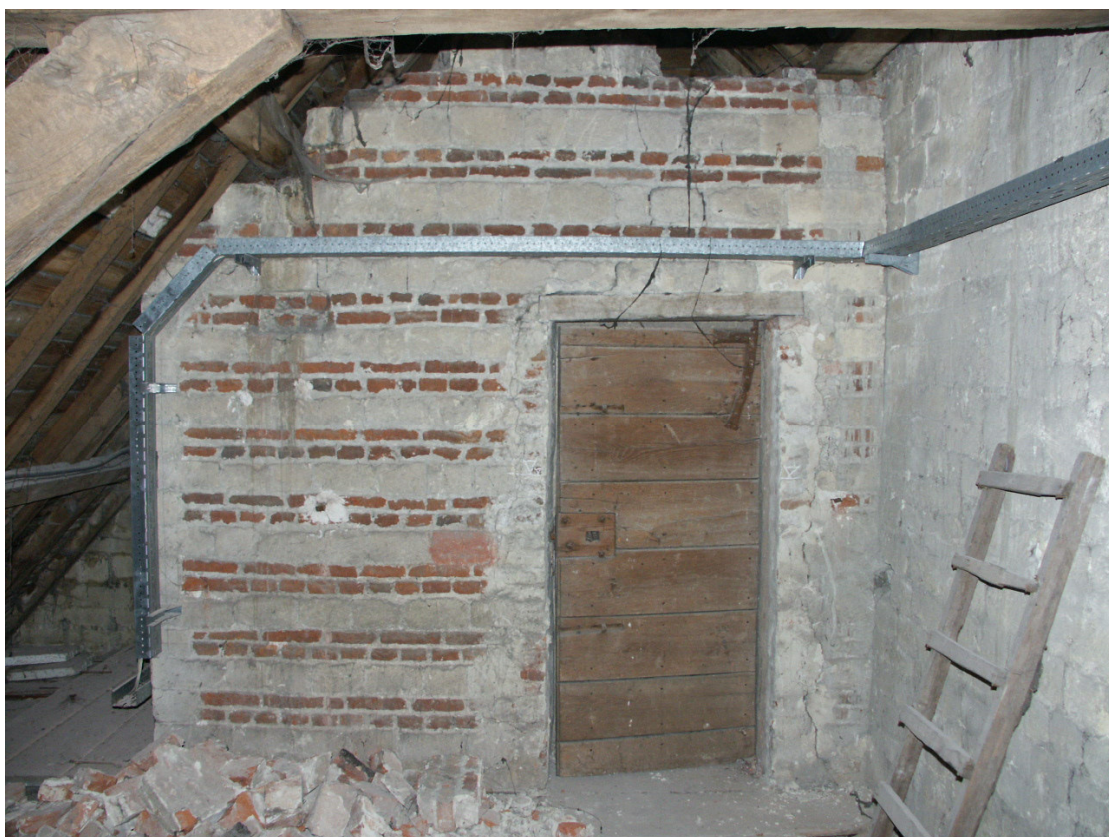
Op de eerste verdieping van het huidige gebouw werd tegen de gevel van de uurwerktoren de negatieve aftekening van een trapgevel waargenomen. De dakaanzet bevond zich ongeveer 6 m boven het 17^{de} eeuwse vloerniveau. De maximale hoogte van het dak kon niet meer bepaald worden omdat in een latere fase een deur van de uurwerktoren naar de zolder van het huidige Locutorium werd gekapt.

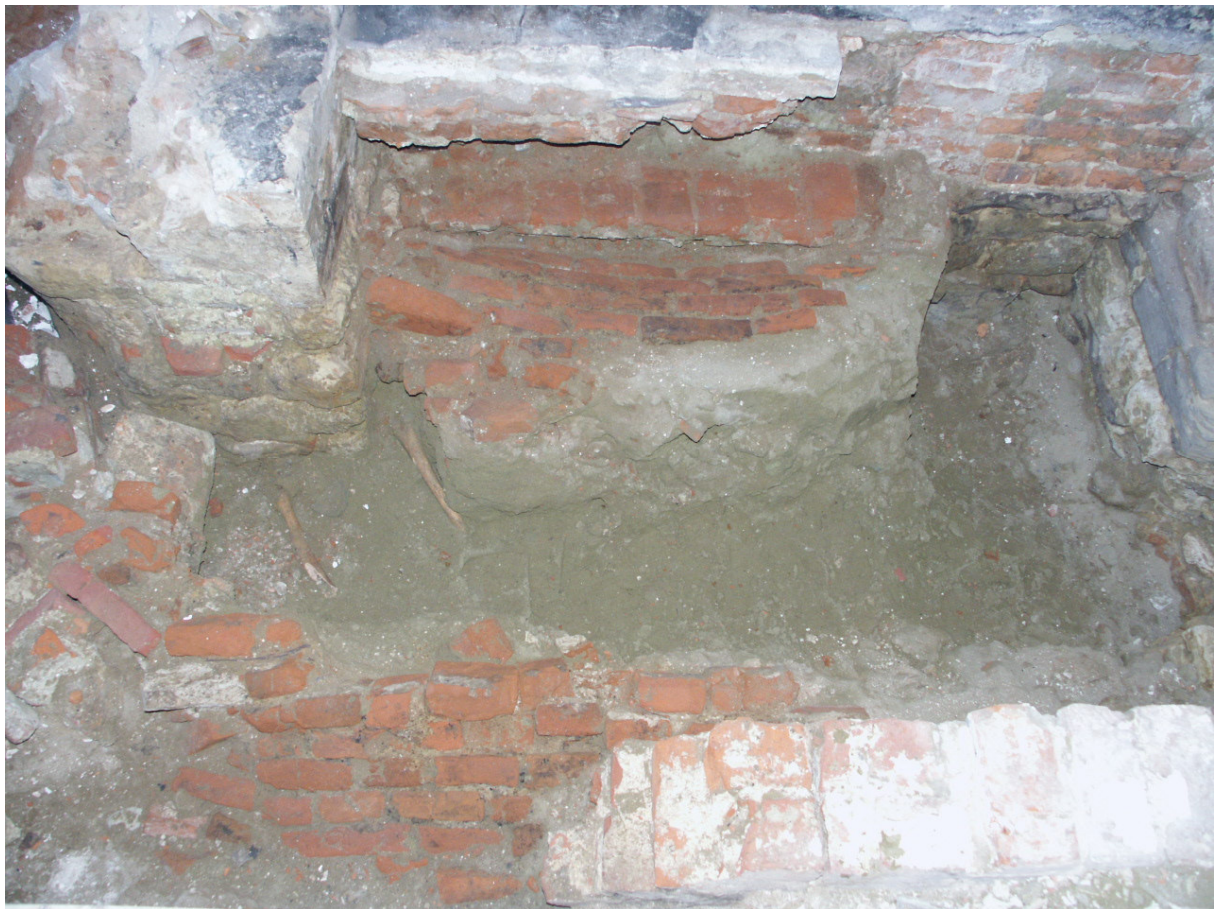
Foto 07-HEPA-209

In de oostelijke kamer van het gebouw, tegen de uurwerktoren aan, werd een bakstenen beerput gemetseld (met gewelf). Deze beerput bleef lange tijd in gebruik maar werd stelselmatig en grondig gereinigd, want bij het leeghalen ervan werden geen beerresten meer aangetroffen.

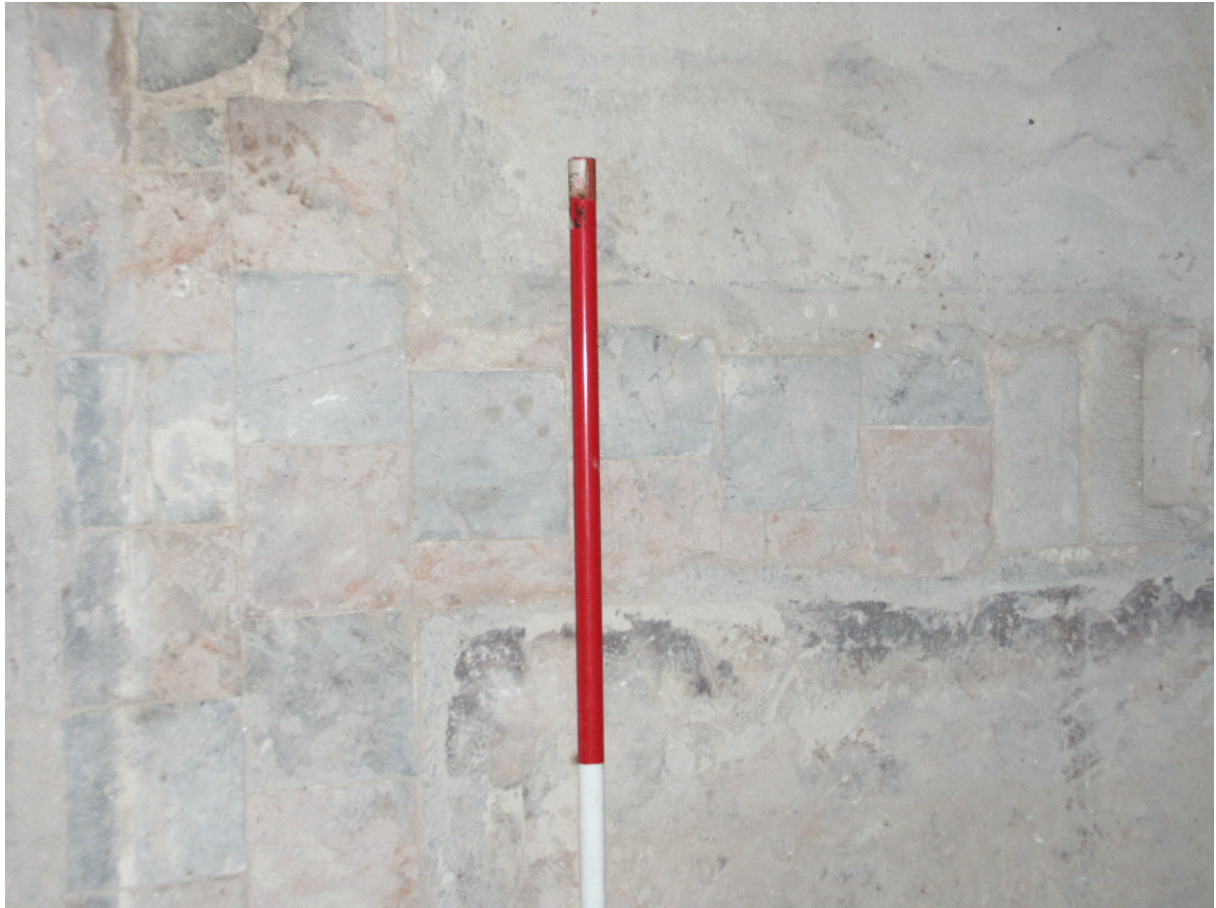
Foto 07-HEPA-151

Onder de latere muren tussen LO.0.1, LO.0.2 en LO.0.8 bleven beperkt resten van de oude vloer in rode en zwarte vierkante ceramiektegels bewaard.

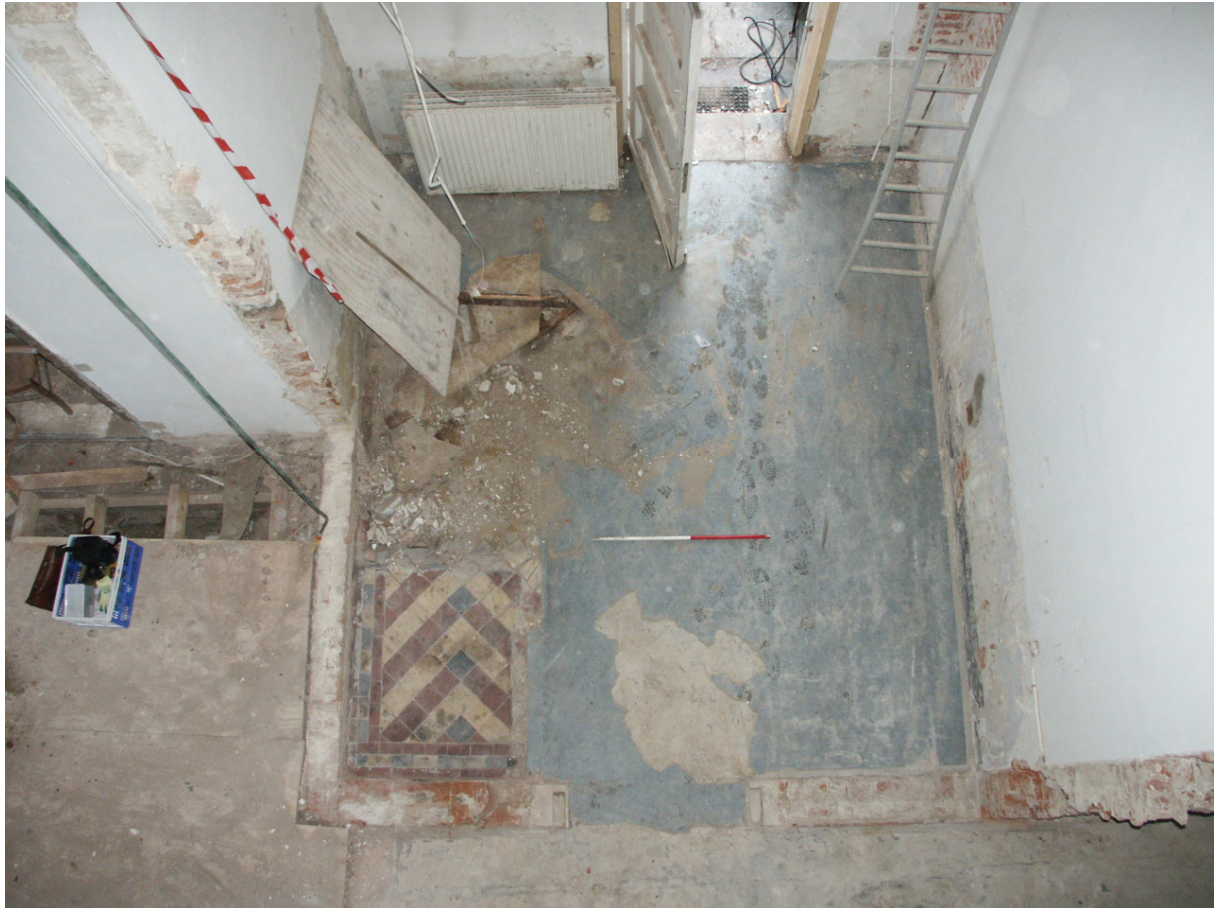
Foto 07-HEPA-158

Omstreeks 1900 (**fase 4B**) vinden een aantal aanpassingen plaats aan het gebouw en dit om het leefcomfort te vergroten, waarbij het meest in het hoog springend de verdere indeling van de kamers was. Archeologisch werden van deze verbouwing heel weinig sporen teruggevonden. In de centrale hal LO.0.9 bleef onder de trap een deel bewaard van de vloer in cementtegels uit deze periode.
